# Raakku ja LIFE Revives -hanke Karvianjoen alueella

Lotta Mäkinen

Karvianjoen alueen vesistökunnostus tutuksi 5.3.2024

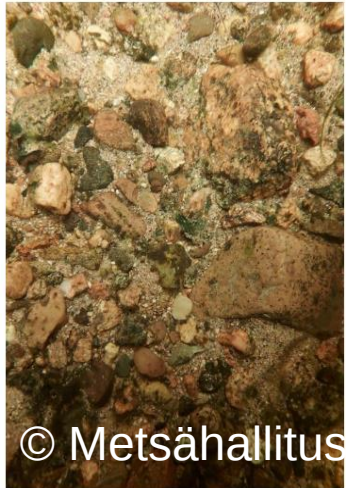
Iskostunut kova pohja, soran on välit täynnä hiekkaa ja silttiä.

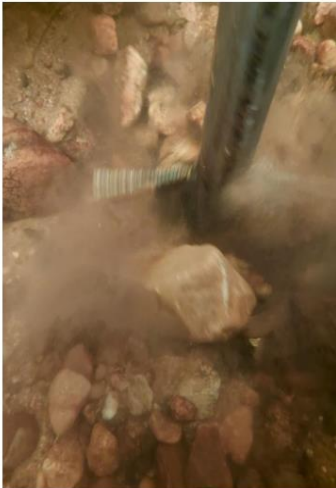
Hartijoki-kuohkeutin avaa pohjan, hiekka lähtee virran mukana pois

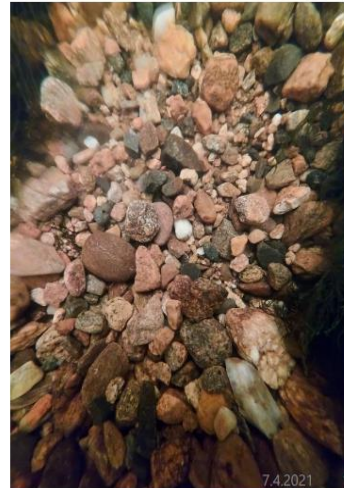
Sama paikka kunnostuksen jälkeen. Pohja on ilmava ja sora puhdasta.

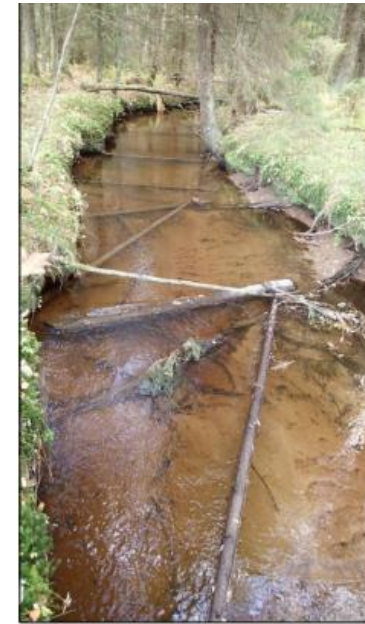
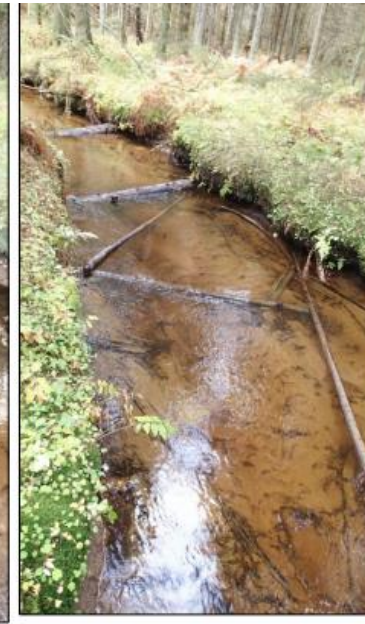
Kuvat 3. (vas.) ja 4. (oik). Puusuistein kunnostettua Jyränojaa, joka on lähes yksinomaan hiekkapohjaista ja nivamaista virtaa. Seassa on satunnaisia puuliekoja.

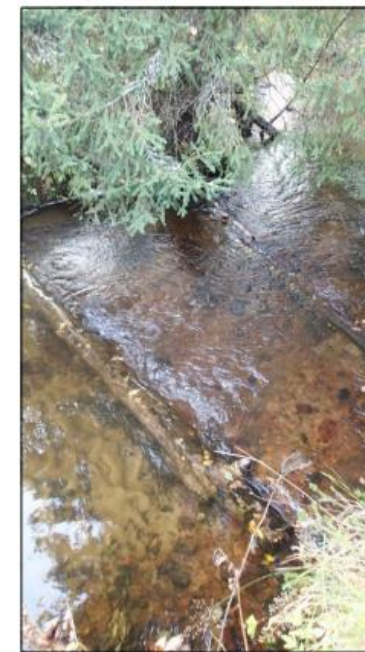
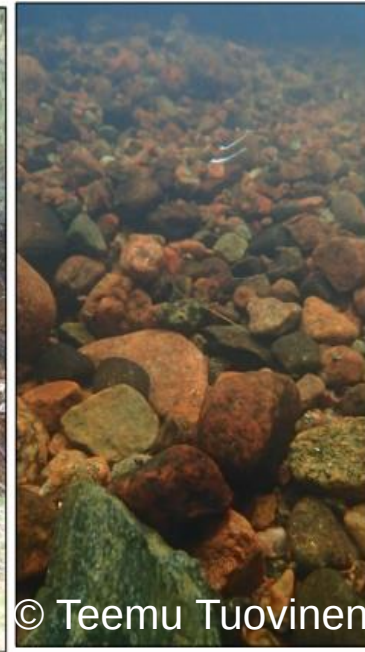
Kuvat 5. (vas.) ja 6. (oik.). Pieneen virtapaikkaan laitettu puusuiste (kuva 5) on puhdistanut uoman pohjaa ja paljastanut hyvää kutukelpoista soraikkoo (kuva 6.)
